Сводка ТРІ

Учётный №: 2032334/2

Кузов/оборудование: попадание воды в салон – область панорамного сдвижного люка (PSD)

Дата разрешения публикации: 24.04.2013

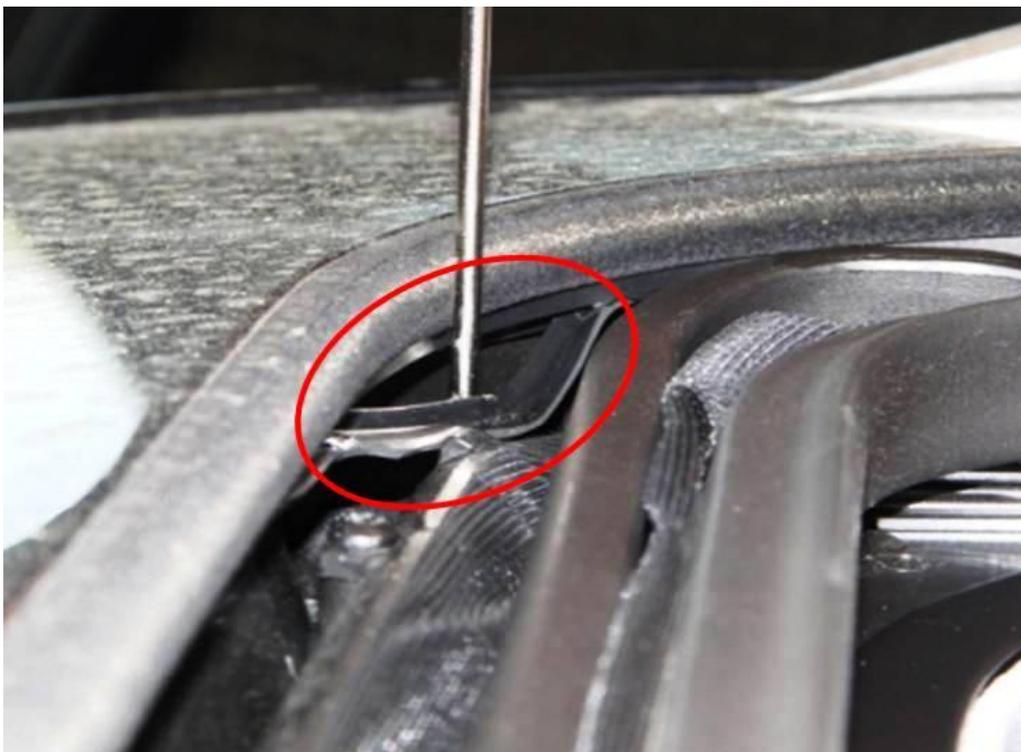
**Рис.1**

1. Повреждено внешнее уплотнение (уплотнитель, охватывающий кузов) (см. рис. 1, красный овал).

**К п.п. 1 и 2: Проверить правильность установки и отсутствие повреждений внешнего уплотнителя (охватывающего кузов)**

- Осмотреть внешний уплотнитель.
  - Если внешний уплотнитель неправильно установлен или повреждён, то необходимо заменить внешний уплотнитель в соответствии с ⇒ Руководством по ремонту.

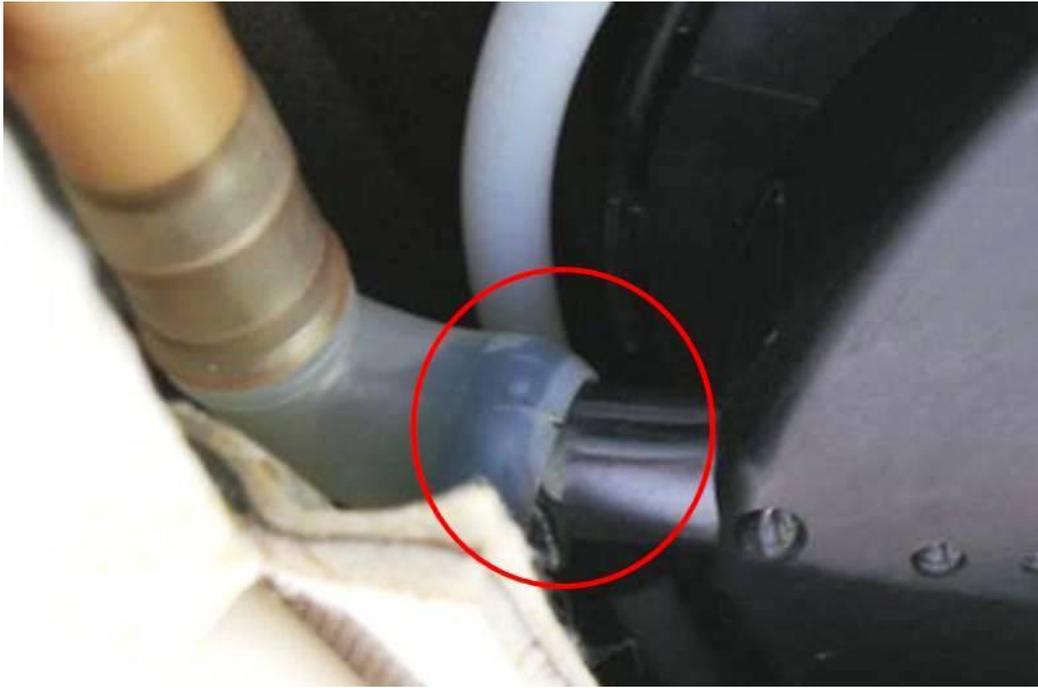
2. Внешнее уплотнение (уплотнитель, охватывающий кузов) неправильно установлено (без рисунка).
3. Крыша неправильно установлена по осям  $x/y$  – неправильная разметка (без рисунка).
4. Водосточные шланги на монтажной раме:
  - неправильно установлены (без рисунка).
  - потрескались/повреждены (рис. 2, красный круг).
  - засорились (без рисунка).

**Рис. 2 (показано повреждение насадки водосточного шланга у монтажной рамы)**

#### **К п. 4: Проверка водосточных шлангов/соединений шлангов на монтажной раме**

- Проверить правильность установки водосточных шлангов/соединений шлангов (см. рис. 4, справа) и отсутствие их повреждений (без рисунка).
- Если необходимо: Заменить водосточные шланги/соединения шлангов в соответствии с ⇒ Руководством по ремонту.

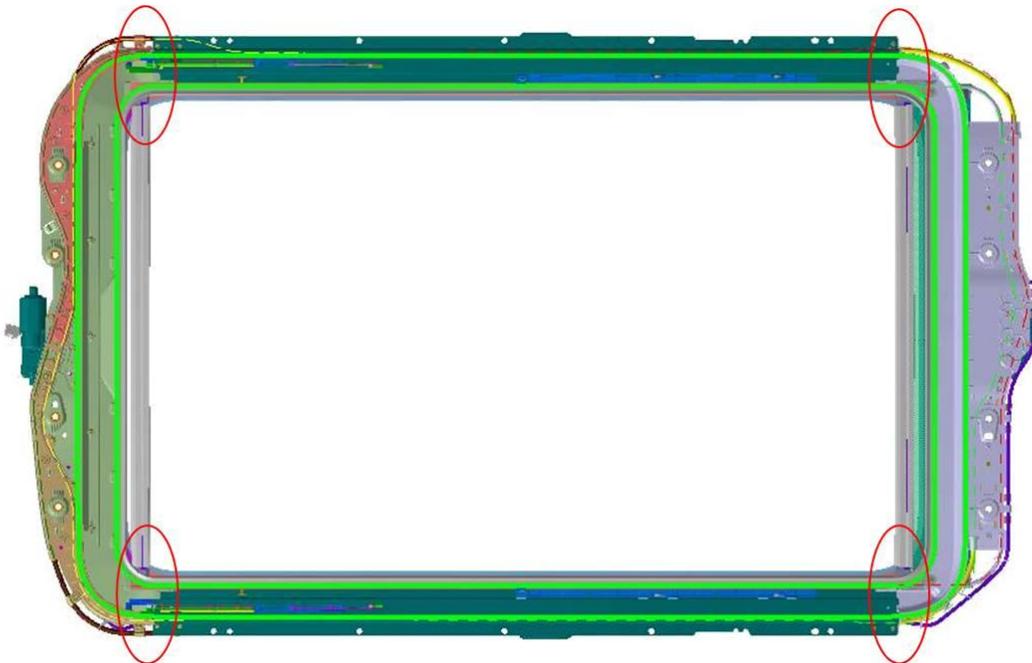
**Рис.3**

5. Негерметично уплотнение средством Terostat монтажной рамы в зоне перехода от передней/задней части к направляющим (см. рис. 3, красные овалы).

Зона между светло-зелёными линиями на рис. 3 является влажной зоной монтажной рамы!

- Если у монтажной рамы обнаружится течь в области уплотнений Terostat, то необходимо заменить монтажную раму в соответствии с ⇒ Руководством по ремонту.
- После замены монтажной рамы повторить проверку герметичности.
- Установить на место заднюю стеклянную панель люка согласно ⇒ Руководству по ремонту.
- Установить потолочную обивку на место в соответствии с ⇒ Руководством по ремонту.

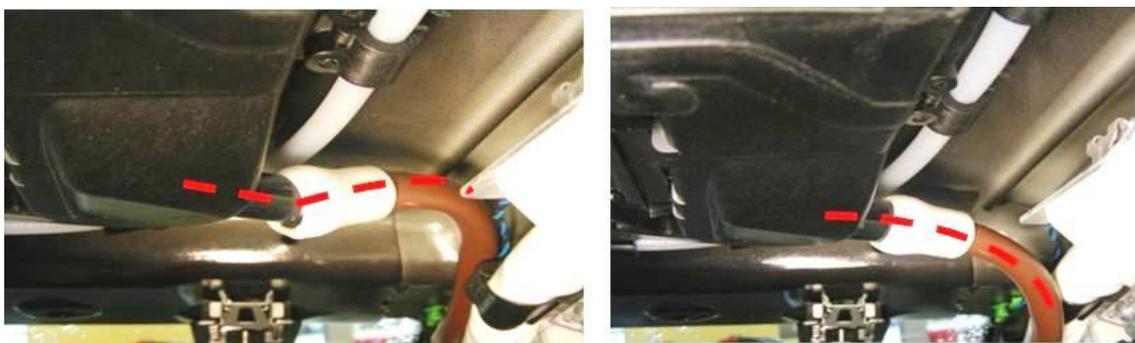
**Рис. 4 (слева показано неправильное установочное положение, справа – правильное установочное положение водосточного шланга)**

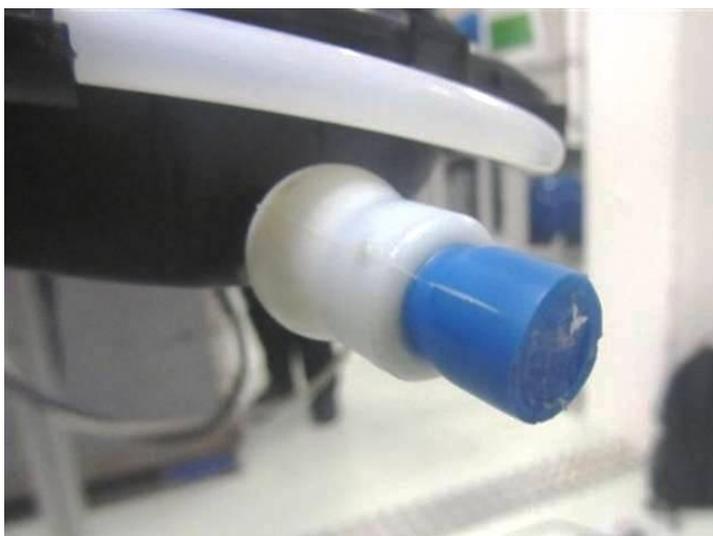
**Рис. 5 (в качестве средства для закупоривания подойдёт отрезок водосточного шланга, заткнутый пробкой)**

- Закупорить четыре водосточных патрубка на монтажной раме подходящим способом (см. рис. 5).
